《109 年度第 3 梯次》

新北市立林口國民中學靜謙樓老舊廁所修繕成果

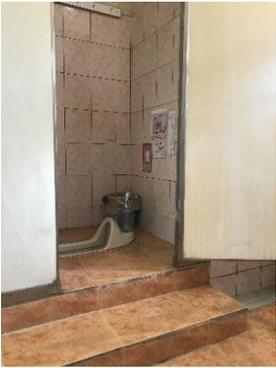
<p>說明：原蹲式廁所為2台階設計。</p>	<p>說明：1F 打除原鋪面。</p>	<p>說明：1F 男廁蹲便調整為1階設計，增加扶手。</p>

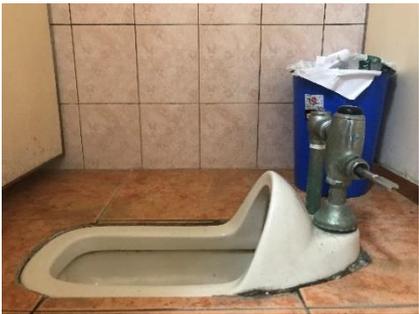
<p>說明：蹲式廁所未設置扶手及置物空間。</p>	<p>說明：2F 調整為降板設計。</p>	<p>說明：2F 女廁蹲便調整為平面進出，增加扶手。</p>

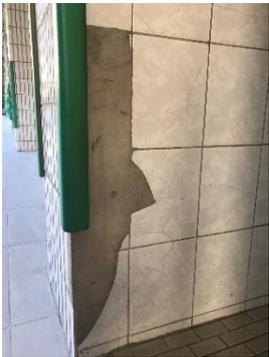
<p>說明：牆面磁磚剝落及破損</p>	<p>說明：敲除並修補破損面。</p>	<p>說明：採黑白色系磚及花磚搭配，增加亮度以及俾利廁所環境維護。</p>

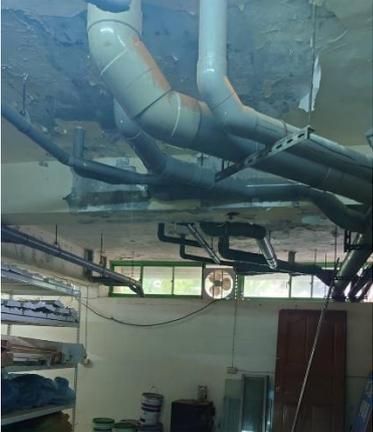
<p>說明：管線阻塞或漏水，導致地下室壁癌及 1F 輕鋼架鏽蝕。</p>	<p>說明：拆除舊有水管線路及鏽蝕輕鋼架。</p>	<p>說明：改採工業風明管設計，兼顧美觀及維修。</p>

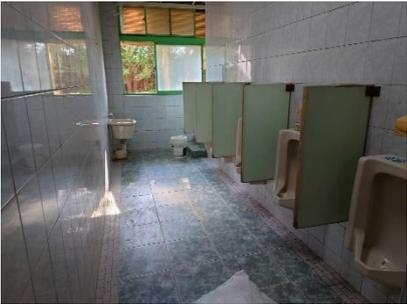
<p>說明：每層男女廁雙側設計，內部狹窄通風不佳。</p>	<p>說明：修改為男女廁分層設計，增加廁所的空間感。</p>	<p>說明：簾空窗搭彩色壓克力板設計，保持廁所通風，並感受自然光帶來的光影及顏色幾何變化。</p>

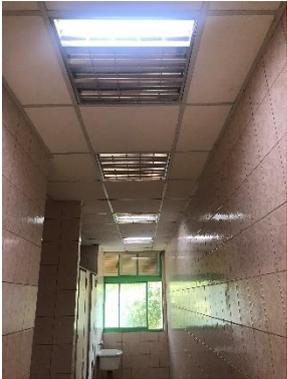
<p>說明：廁間採光與照明不足。</p>	<p>說明：改善照明燈具型態，走道及廁間內保持明亮。</p>	<p>說明：透過內部顏色色系搭配，增加視覺上的明亮度。</p>

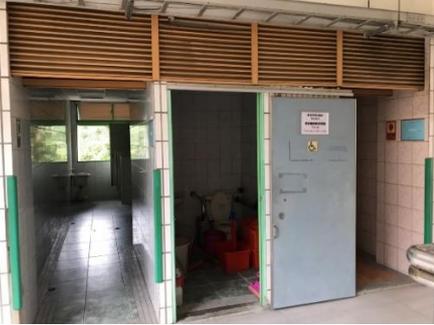
<p>說明：每層男女廁設計，導致廁間內空間不足</p>	<p>說明：拆除隔間牆，重新規劃為1F男廁、2F女廁及無障礙廁所。</p>	<p>說明：廁間空間寬敞且明亮。</p>

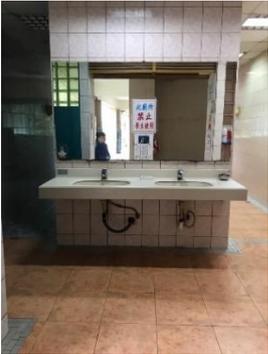
<p>說明：男女共用出入通道，存在隱私疑慮</p>	<p>說明：拆除原有隔間，重新設計規劃，規劃牆面，增加隱私感。</p>	<p>說明：牆面採花磚以及馬賽克磚，增加視覺美感及活潑感。</p>

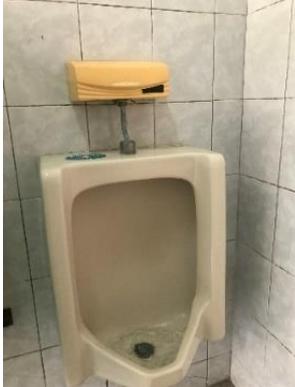
<p>說明：廁所內無障礙空間規劃不足，男廁缺少扶手設計。</p>	<p>說明：1F男廁小便斗打除，重新規劃位置。</p>	<p>說明：1F男廁增設無障礙區域，提供扶手以及感應式沖水器。</p>

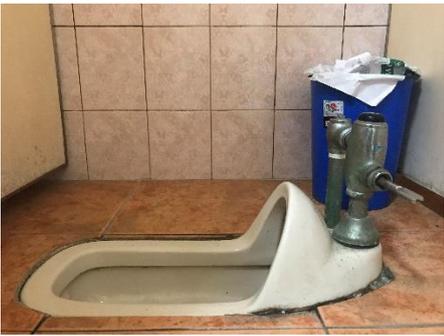
<p>說明：如廁空間狹小，缺少置物空間，沖水閥器安裝於便坐上，維護不易。</p>	<p>說明：更新如廁設備更新，廁間擴大，沖水閥器獨立安裝。</p>	<p>說明：增加如廁空間以及置物檯，提高如廁舒適度及維護清潔的便利度。</p>

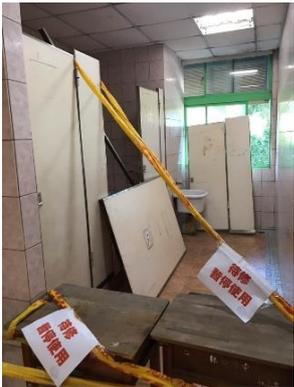
<p>說明：搗擺年久失修，已坍塌損壞。</p>	<p>說明：拆除既有導擺重新規劃。</p>	<p>說明：廁所隔間導擺施作後</p>

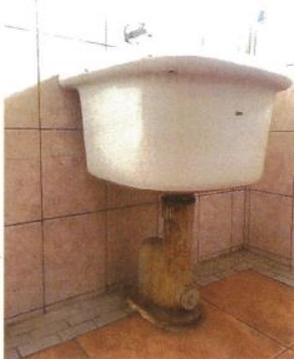
<p>說明：洗手台及拖布盆已有部分毀損且老舊，維修不易。</p>	<p>說明：洗手台重新施作，搭配圓形鏡子及花磚，營造質感氛圍。</p>	<p>說明：洗手台、拖布盆及廁間做適度的高度及空間上的區隔。</p>

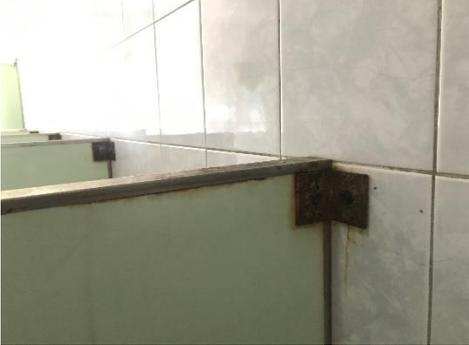
說明：原五金材料年久鏽蝕嚴重	說明：汰換更新鏽蝕五金材料	說明：重新規劃掃具收納方式

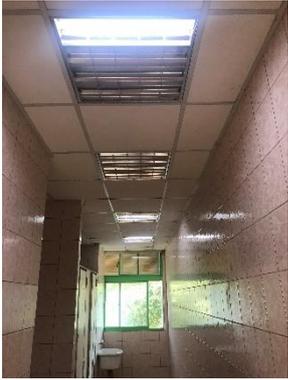
說明：使用舊式 T8 燈具	說明：改用圓筒燈和吊頂燈	說明：LED 燈管及感應器，俾利節能

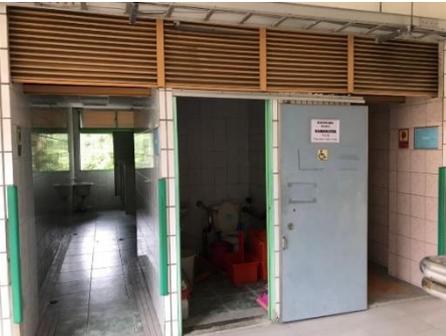
說明：清潔維護困難	說明：1F 男廁全景	說明：2F 女廁全景

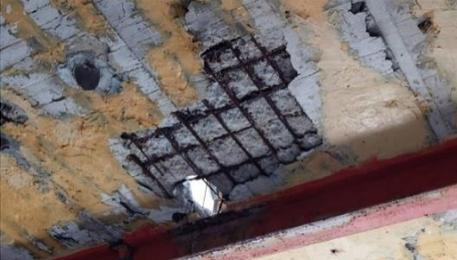
說明：樓板因建築老舊、管線漏水等原因鏽蝕嚴重。	說明：1F 天花板拆除重新施作，2F 天花板進行除鏽處理。	說明：1F 男廁完工全景
